# Le pietre e la (nostra) storia

Concluso il progetto proposto dal Cai Parma: un intervento concreto di tutela di alcune maestà ed edicole votive del nostro Appennino

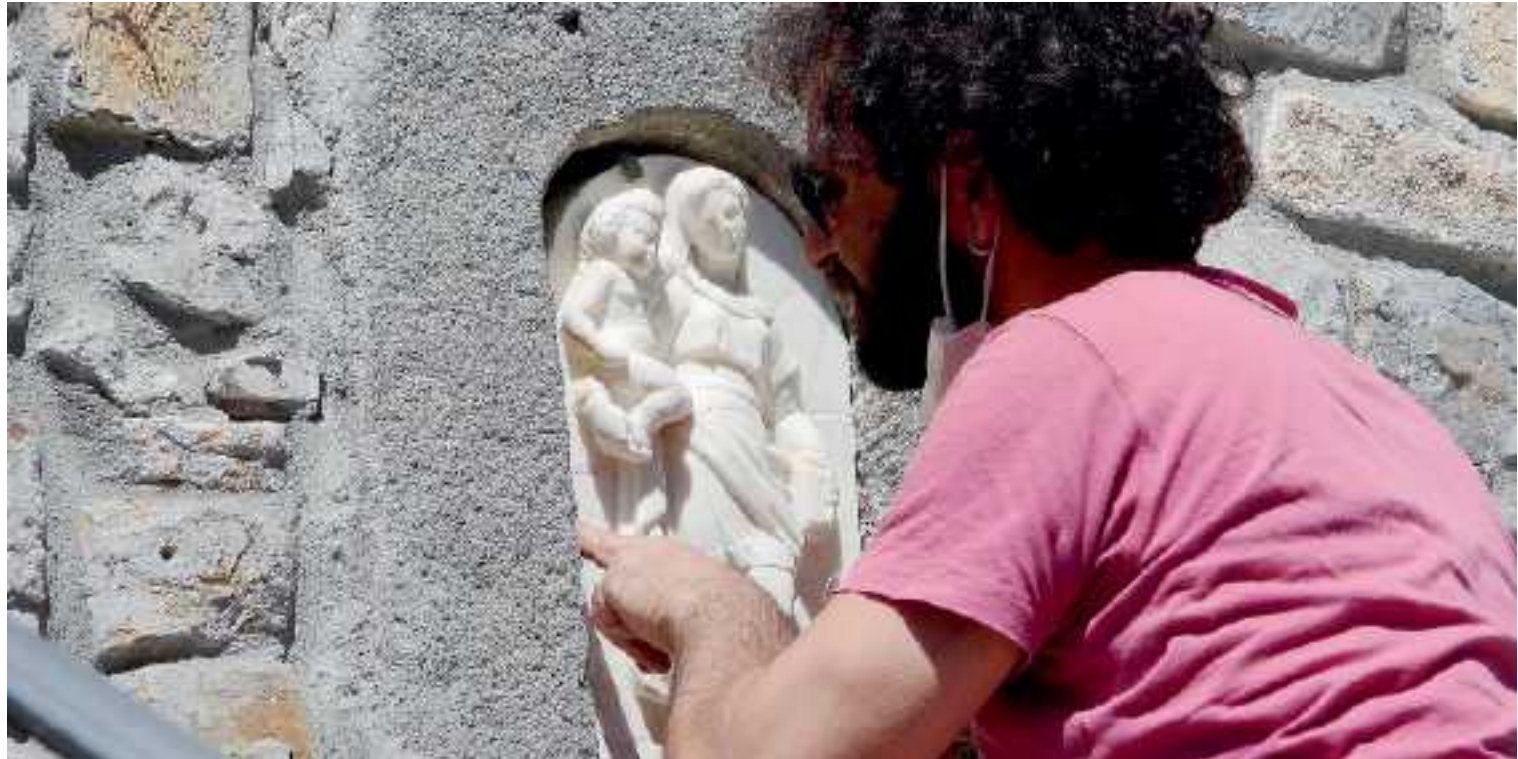
**Dove si è operato**  
Coinvolte maestà nei comuni di Corniglio, Monchio, Palanzano, Neviano e Tizzano.

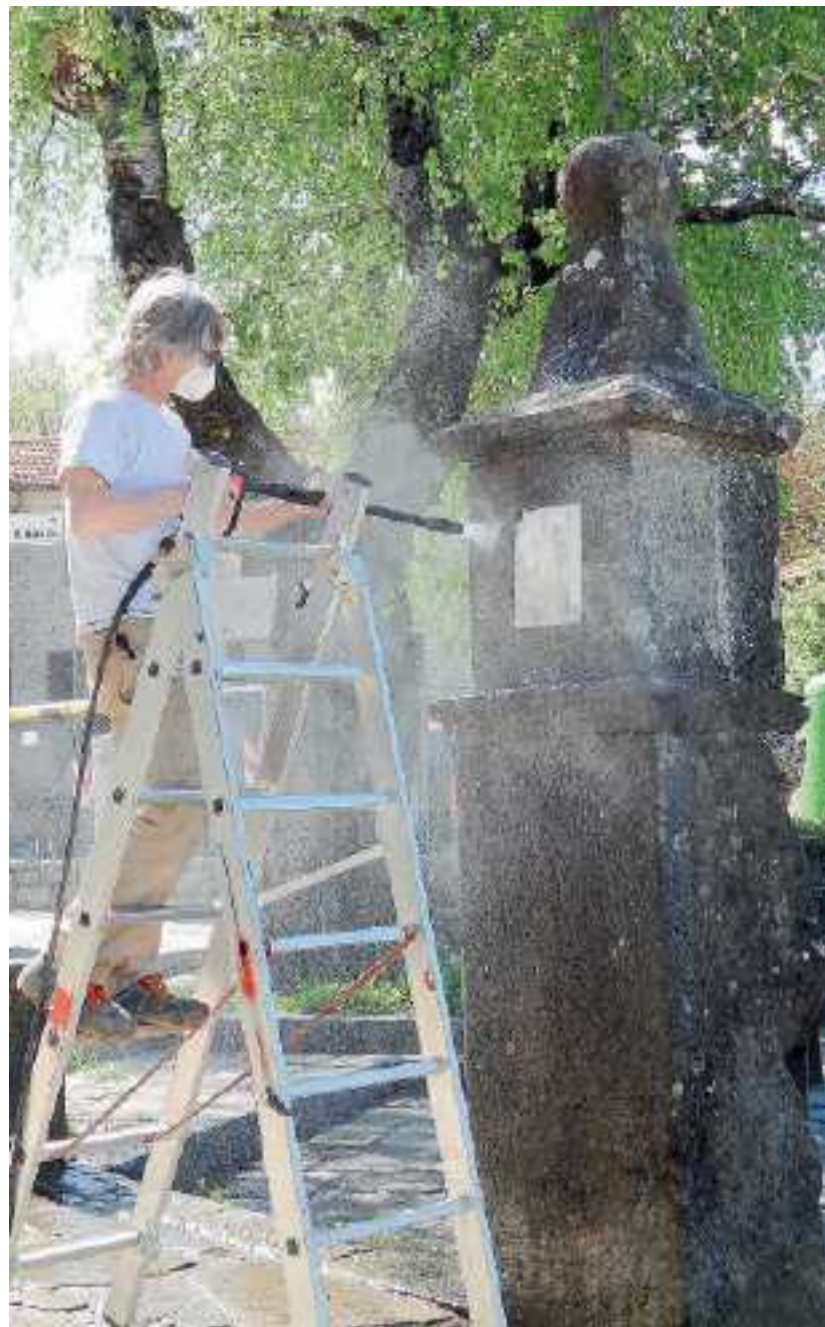
**Al lavoro** Due immagini degli interventi di restauro ad alcune maestà, antiche testimonianze del nostro passato, che portano sulla loro pelle le rughe e gli acciacchi del tempo, esattamente come succede a noi uomini.

Con un restauro a regola d'arte si provvede innanzitutto a rimuovere muschi e licheni con un lavaggio acqueo dopo aver trattato le superfici con uno specifico biocida; si consolida poi la pietra con un consolidante inorganico applicato a siringa nelle fessure e a pennello su tutte le superfici, in grado di ridare coesione ai granellini che compongono i marmi e le arenarie: viene così ristabilita la compattezza dei materiali; si stuccano le fessure o le mancanze della pietra con malte a base di calce naturale e polveri di marmo di diverso colore in modo che l'acqua non possa penetrare e fare danni maggiori. Ma poi cosa succede negli anni seguenti? Il vento riporta depositi di polveri sulle superfici, polveri che contengono anche spore vegetali: queste, in poco tempo, iniziano nuovamente a colonizzare le superfici stesse e ricomincia un nuovo processo di degrado. Diventano dunque importanti piccoli interventi di manutenzione con specifici prodotti idonei per contrastare la crescita vegetativa.
