## LA FONTANA DI ANTESICA E LA SUA MAESTA'

**Restauro e manutenzione  
Settembre 2023**

### *Il restauro della maestà*

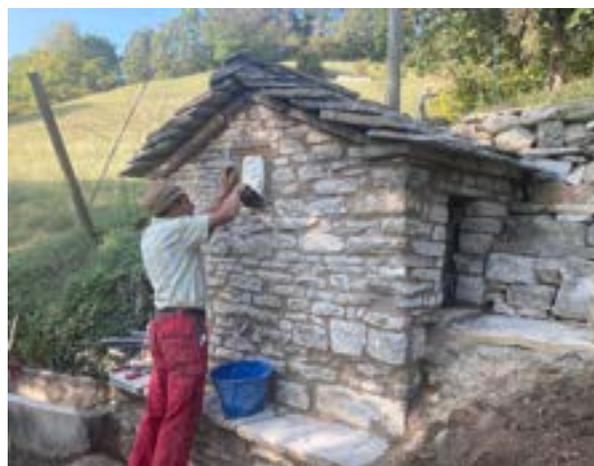
La formella in marmo, prima del restauro appariva in un *grave stato di porosità* dovuto ad interventi di pulizia con prodotti non idonei (es. ipoclorito di sodio). Inoltre presentava una *frattura* lungo la linea diagonale, *scritte incongrue*, e soprattutto la *dannosa presenza di cemento* utilizzato per l'ancoraggio della formella ricco di sali solubili che determinano la disgregazione progressiva della superficie della formella in marmo bianco. Il cemento, sul margine inferiore, impediva la lettura della 2° riga dell'iscrizione

Con il restauro si è provveduto a :  
rimozione della dannosa malta cementizia;  
velinatura provvisoria con carta giapponese delle porzioni in distacco; rimozione di depositi superficiali tramite impacchi circoscritti con funzioni di ammorbidimento;  
trattamento consolidante con imacchi i fosfati di ammonio e infiltrazioni di malta di calce naturale micronizzata e /o nano silice;  
ricomposizione della formella su pannello alveolare sintetico (in Airex e fibra di vetro) con funzione isolante e portante indeformabile; stuccatura e micro-stuccatura dei difetti di superficie; tattamento protettivo con impacchi di Ossalato di ammonio addizionato con biocida; riposizionamento della formella con calce idraulica naturale.  
La rimozione del cemento ai bordi ha permesso la lettura completa dell'iscrizione, compresa la data:

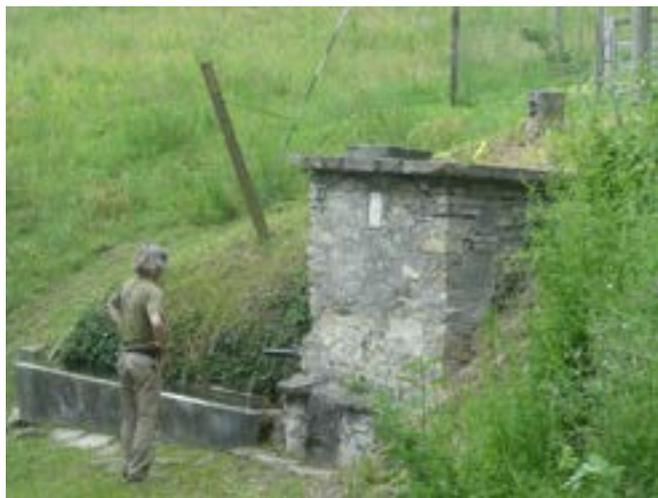
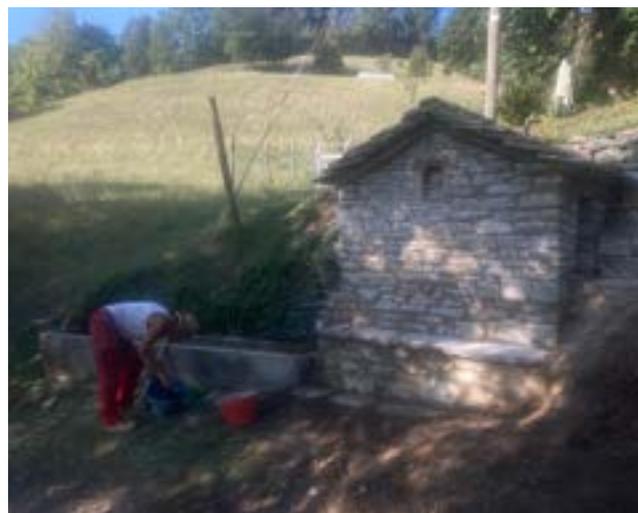
Le forme di degrado più significative sono correlate all'avanzato deterioramento della lastra cementizia di copertura della cisterna, contraddistinta da cadute di materiale costitutivo e fessurazioni che ne inficiano la funzione, alla perdita di alcune lastre della seduta, unitamente alla frammentazione di quelle ancora esistenti e alla cospicua presenza di malta cementizia sulla muratura in pietra della cisterna, utilizzata impropriamente in occasione di manutenzioni pregresse. Si osservano inoltre altri fenomeni di degrado che si possono considerare "fisiologici" per un manufatto esposto in esterno, sintetizzabili in: esteso attacco biologico su tutte le superfici, sia microflora (alghe, muschi, licheni) che erbe infestanti; perdita di malta di allettamento originale tra le pietre della muratura che determina e alimenta la sconnessione della muratura stessa; reintegrazioni a laterizio di spigoli e porzioni lacunose della muratura. Come primo intervento si prevede un controllo delle erbe infestanti a ridosso del manufatto e quindi trattamento biocida per la rimozione della microflora (alghe, licheni, muschi), tramite stesura di una soluzione biocida di benzalconio cloruro al 4% in acqua demineralizzata, rimozione dei vegetali devitalizzati, rimozione meccanica delle parti cementizie in distacco e/o decoese della lastra di copertura e trattamento passivante di eventuali ferri di armatura ossidati esposti dopo la rimozione delle zone lacunose; reintegrazione delle parti lacunose della lastra di copertura, con malta cementizia da "ripresa di getto" e trattamento protettivo di tutta la superficie; rimozione meccanica delle malte cementizie presenti sulle murature e reintegrazione della malta di allettamento mancante con malta di calce idraulica naturale NHL5 caricata con inerti di opportuna cromia e granulometria, a imitazione dell'originale; sostituzione dei laterizi di ripristino con pietre squadrate come le preesistenti, ad omogeneizzazione delle superfici. E, soprattutto, rimozione dell'incongrua lastra di copertura in cemento e realizzazione di un nuovo tettuccio a capanna e lastre in arenaria, in coerenza con la vicina chiesa di S. Michele, L'intervento ha consentito il recupero dell'apertura laterale di ispezione e la realizzazione di un muretto in pietra e di un gradone per agevolarne l'accesso.
