Il restauro del lavatoio

LA FONTANA ROTONDA DI SESTA E IL SUO LAVATOIO SOCIALE

**Restauro e manutenzione
Giugno-Settembre 2023**

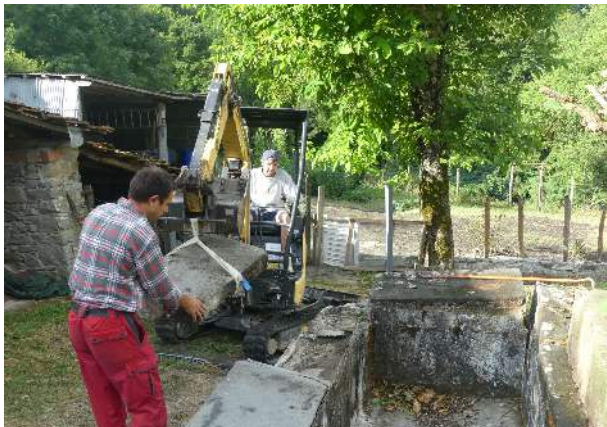
Il **lavatoio** è posizionato distante dalla fontana, leggermente più a valle della stessa ed è alimentato dal 'troppo pieno' della fontana. Il manufatto è costituito da grossi conci lapidei ben squadrati e lavorati a subbia; il registro superiore è formato da grosse pietre svasate, dal bordo stondato (tipo toro). Si osserva un degrado superficiale analogo a quanto sopra descritto, ma meno intenso.

- Trattamento biocida per la rimozione della microflora (alghe, licheni, muschi), tramite stesura di una soluzione biocida di benzalconio cloruro al 4% in acqua demineralizzata. Trascorsi 15 gg. dall'applicazione, rimozione dei vegetali devitalizzati con getto d'acqua nebulizzata a bassa pressione.

- Rimozione e/o riduzione dei depositi calcarei per quanto è possibile, con sistemi meccanici non abrasivi a bassa pressione (microsfere di vetro 0-50 My).

- Smontaggio della parte di lavatoio in dissesto e dopo aver stabilizzato l'area di appoggio, rimontaggio in anastilosi degli elementi lapidei smontati seguendo la tecnica originale, utilizzando malta di calce idraulica naturale NHL5 caricata con inerti di opportuna cromia e granulometria, a imitazione dell'originale.

- Trattamento protettivo inorganico delle superfici, caricato con idoneo agente biocida in solvente per il controllo della microflora.

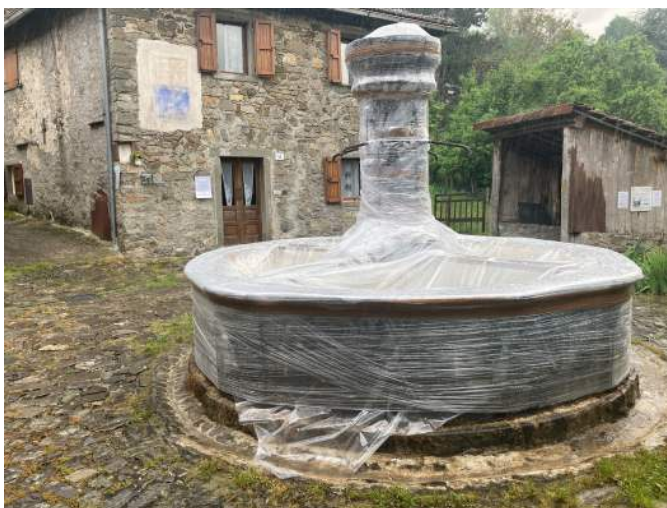
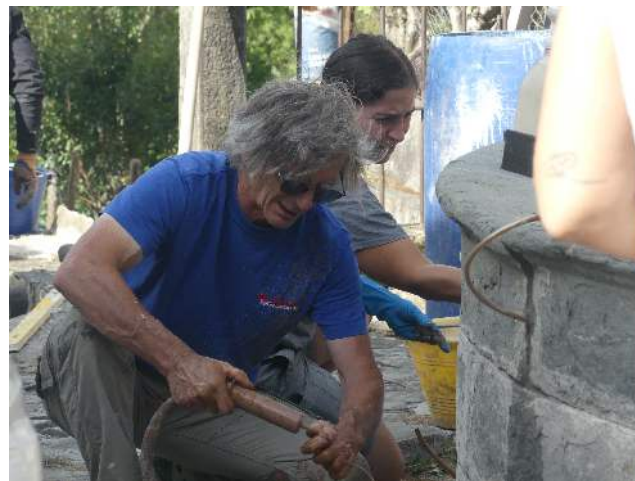
La **fontana** è costituita da una vasca circolare, con muro in masselli di pietra squadrata, ritmata da quattro parastine monolitiche; al centro della vasca si innalza un pilastro circolare modanato alla base e alla sommità, che riprende la configurazione delle quattro parastine della vasca, da cui fuoriescono i quattro getti d'acqua (tubi metallici).

Si osserva un vistoso e generale annerimento delle superfici, determinato da una cospicua presenza di biodeteriogeni (alghe, muschi, cianobatteri), unitamente a depositi calcarei concrezionati disomogenei. Dalle patine spurie si intravede la perdita di coesione di alcune pietre, contraddistinte da delaminazioni e cadute di materiale originale circoscritte, soprattutto nella parte centrale del pilastro.

- Trattamento biocida per la rimozione della microflora (alghe, licheni, muschi), tramite stesura di una soluzione biocida di benzalconio cloruro al 4% in acqua demineralizzata. Trascorsi 15 gg. dall'applicazione, rimozione dei vegetali devitalizzati con getto d'acqua nebulizzata a bassa pressione. L'operazione, visto l'importante deposito, viene ripetuta almeno due volte o tre, sino al raggiungimento di un adeguato grado di pulitura.

- Consolidamento inorganico della matrice lapidea dove si presenta decoesa (verosimilmente nelle zone dove sono visibili i distacchi e/o delaminazioni), tramite applicazione di silicato di etile a siringa in fessura e a pennello su tutta la superficie, sino a rifiuto.

- Trascorsi 40 giorni dal trattamento consolidante, consolidamento delle zone in distacco con iniezione di malta di calce naturale micronizzata o nano silice e cariche pozzolaniche.

- Rimozione e/o riduzione dei depositi calcarei per quanto è possibile, con sistemi meccanici non abrasivi, a bassa pressione.
- Trattamento protettivo inorganico delle superfici, caricato con idoneo agente biocida in solvente per il controllo della microflora.

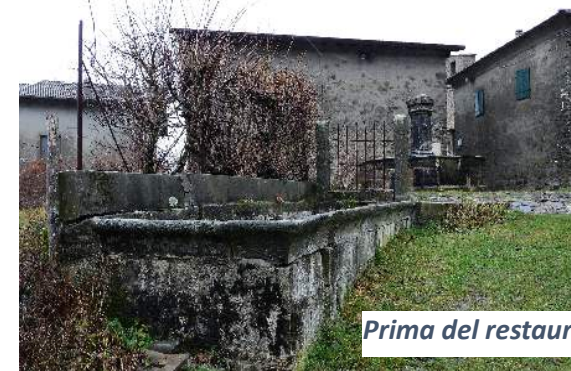
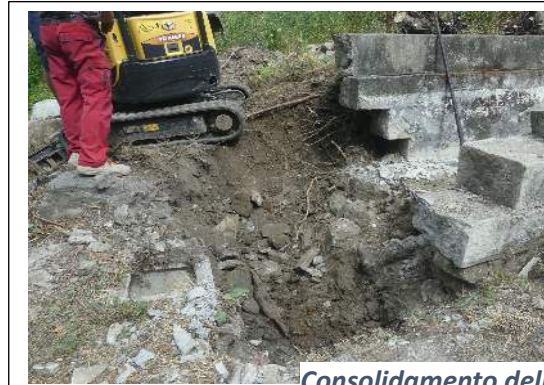
Si nota invece un importante dissesto strutturale che interessa la muratura a circa 1/3 della sua lunghezza verso valle, con conseguente sconnessione molto evidente, determinato da un cedimento del terreno di appoggio.
